关于淀川盛馀（合肥）高科技钢板有限公司废水总排口 PH 在线仪 0 值情况的说明

安徽省碧水电子技术有限公司运营部

2022 年 6 月 25 日

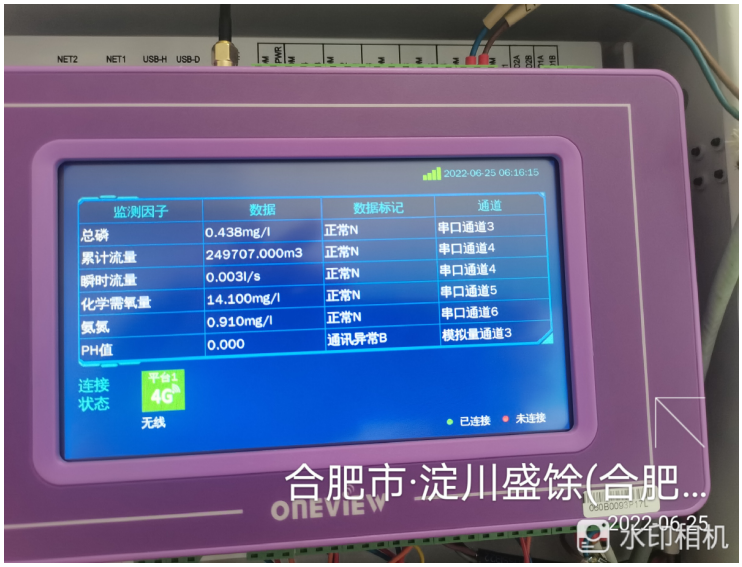
附图 1：

2022 年 6 月 25 日 5：30 分运维人员收到企业工作人员关于废水总排口 PH 在线分析仪 0 值情况的电话通知，6：15 分运维人员到达现场后立即对设备进行排查，现场 PH 在线仪主机测量数值显示正常，数采仪端显示 0 值并出现“通讯异常”（附图 1）提示，现场分析 PH 主机疑似因瞬时电压不稳导致信号输出模块受冲击受损(附图 2），导致无测量信号输出，导致数采仪端 PH 于 2022 年 6 月 25 日 4：40 分开始无输出信号 0 值传输。运维人员协调 PH 在线仪受损部件后，10：00 分开始对受损部件进行更换，重新对 PH 在线仪校准、校验，10：30 分设备恢复正常运行，复测水样 7.495，测量数据无异常。
